# Torre do Castelo de Aguiar de Sousa

Entre a matéria e o mito. Sobreposições do tempo

- 2006** Estudo de valorização e salvaguarda das envolventes aos monumentos da Rota do Românico do Vale do Sousa – Torre do Castelo de Aguiar de Sousa.  
Projeto/Estudo Prévio “Torre/Castelo de Aguiar de Sousa, Paredes – Consolidação, conservação e salvaguarda do monumento, incluindo o tratamento do espaço envolvente e acessos”.

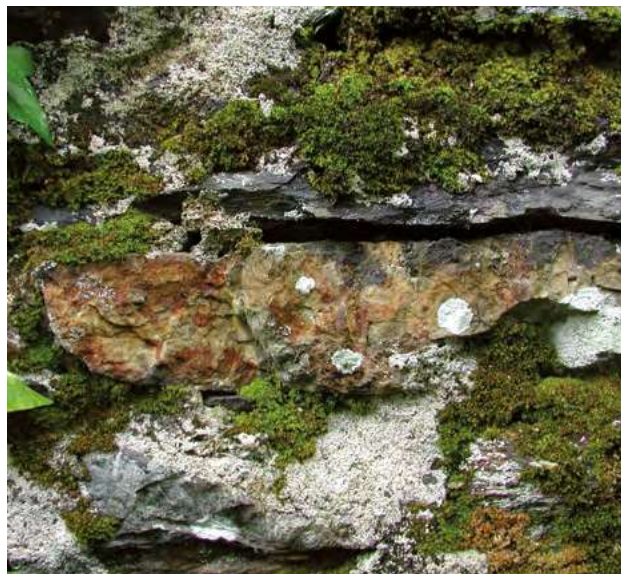
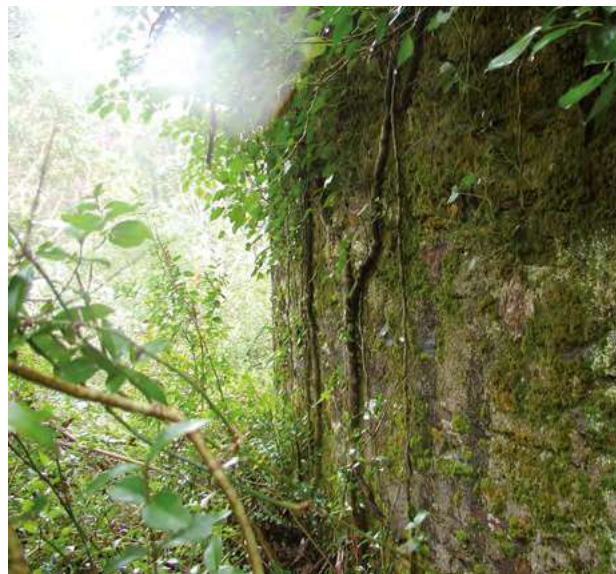
Torre do Castelo de Aguiar de Sousa em 2005. Estado da estrutura quadrangular existente e do muro lateral norte.

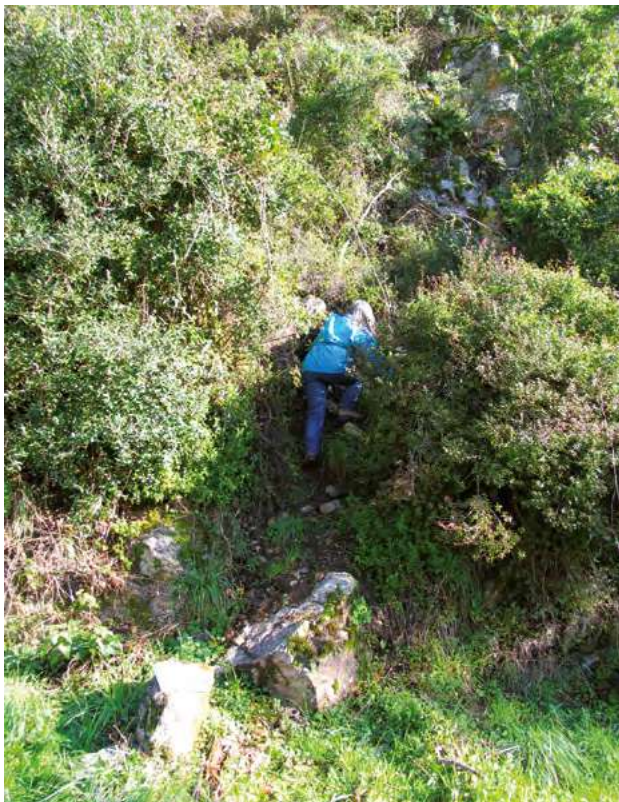
Acesso à plataforma da Torre do Castelo de Aguiar de Sousa em 2007.

Decidia-se, também, conservar e valorizar os caminhos de acesso primitivos eventualmente existentes, dos quais, após a desmatação e limpeza do sítio, só se encontrou um, em escada e semi-desmoronado, que teria ligado o atual caminho até ao topo do morro.

Sendo este o seu único acesso visível a partir da Estrada Nacional, e estando ainda em uso, teria sentido mantê-lo, pensando-se então na sua beneficiação e interligação com o topo, através de uma nova e adequada estrutura.

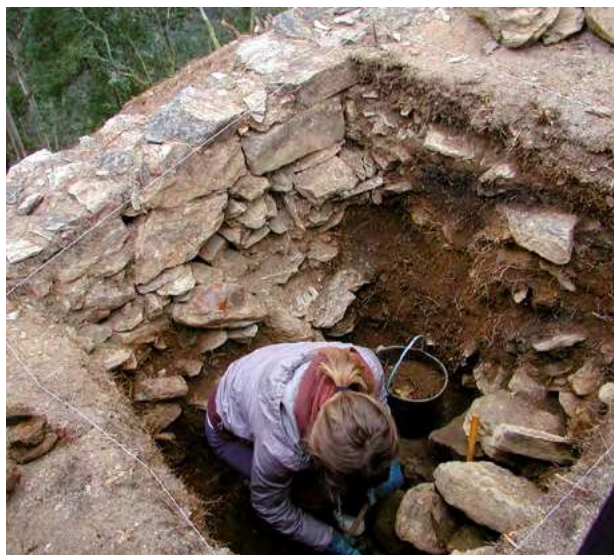
Sondagens arqueológicas na plataforma da Torre do Castelo de Aguiar de Sousa.

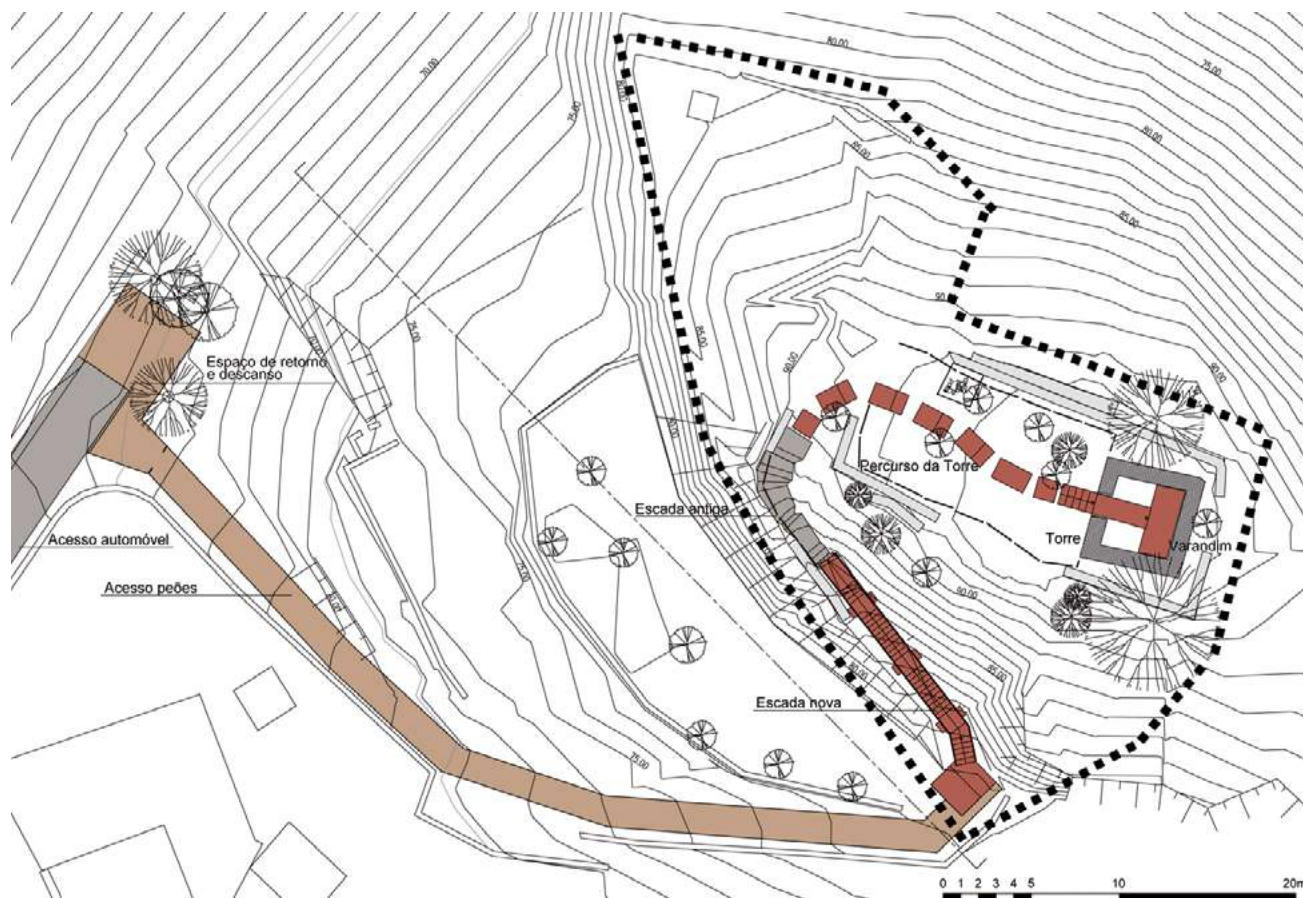
Planta geral da intervenção com delimitação da “área de grande sensibilidade arqueológica”.

Para a sua concretização seria então estabelecido um programa de obras para o que se entendeu ser a “área de maior sensibilidade arqueológica”, determinado segundo critérios de menor intervenção e de reversibilidade e com utilização de materiais e linguagens diferenciáveis, mas dialogantes com o existente, no sentido de promover a sua proteção sem impedir o seu uso.

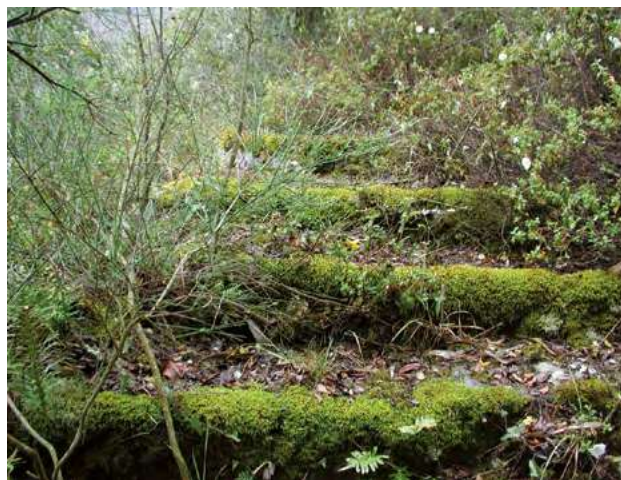
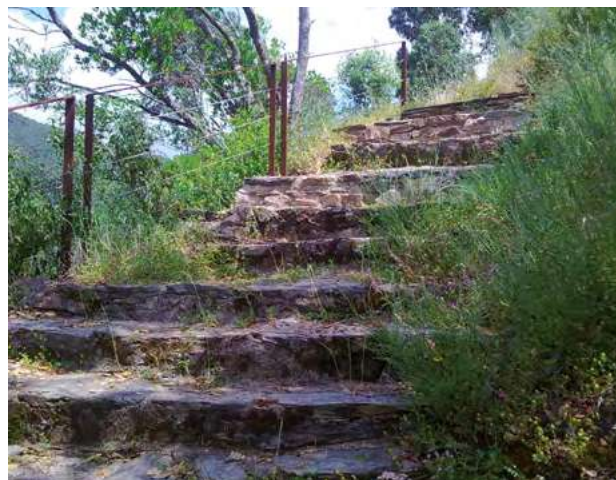
Escadaria de acesso ao morro em 2005 (esquerda) e atualmente (direita).

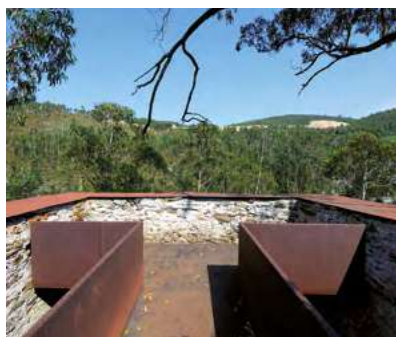
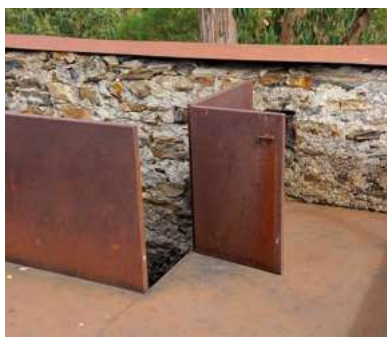
Varandim da Torre do Castelo de Aguiar de Sousa.

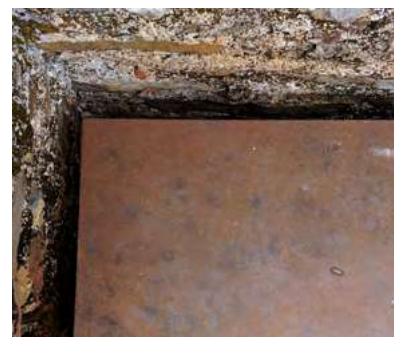
Pavimento desligado da antiga estrutura.

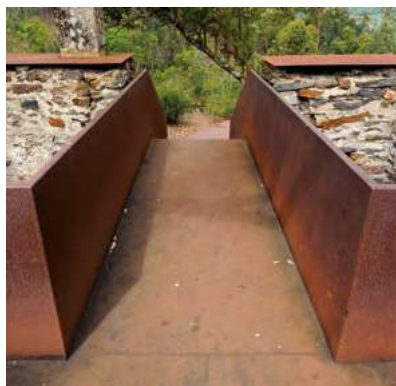
estudo, acede-se por um “passadiço em ponte”, construído a partir do seu único vão de acesso e interligado por escadas próprias (soltas das frágeis preexistentes) ao pavimento exterior.

“Passadiço em ponte” de acesso ao interior da Torre do Castelo de Aguiar de Sousa.

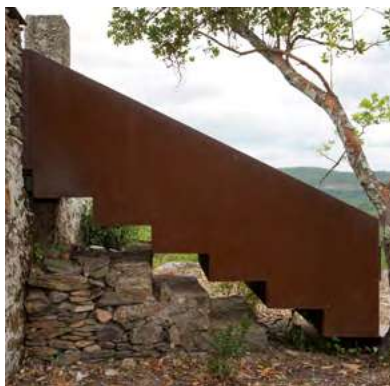
Escadas interligadas ao “passadiço”.

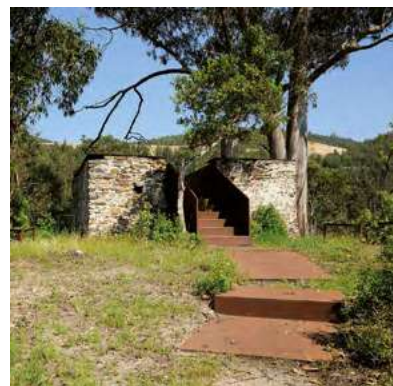
Pavimento exterior em aço corten-a.

Para a execução da escada de acesso ao topo, assim como da estrutura da plataforma interior da Torre, foi usada uma estrutura portante tridimensional de perfis metálicos galvanizados, revestida com uma casca de aço patinável, também conhecido por aço corten, que é um tipo de aço cuja composição contém elementos que melhoraram as suas propriedades anticorrosivas. Uma das principais características do aço patinável é que, sob certas condições ambientais, pode desenvolver uma película de óxido protetora, chamada de pátina, que atua reduzindo a velocidade do ataque dos agentes corrosivos presentes no meio ambiente, apresentando, em média, três vezes mais resistência à corrosão que o aço comum.

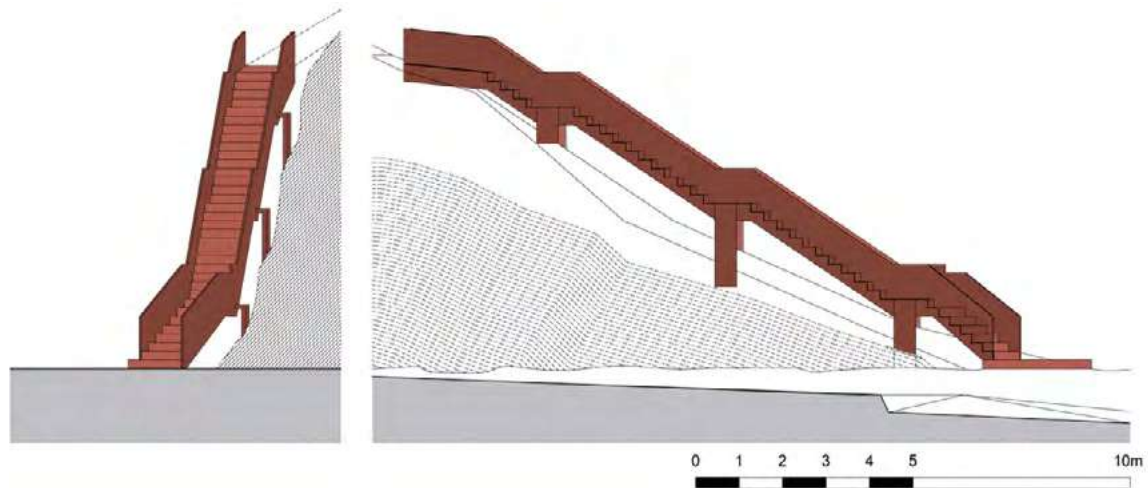
Projeto da nova escadaria com vista frontal e lateral.

dos no topo do morro – a chapa de aço corten-a – contrastante com o preexistente, mas “amigável”, reforçada onde necessário com perfis de aço metalizado que, para lá do seu destaque visual, demarcando a intervenção deste tempo, possibilitava uma grande autonomia estrutural, desligando-se claramente e assim salvaguardando as preexistências, como bem refere o seu autor no texto “As novas estruturas”, apresentado em seguida.

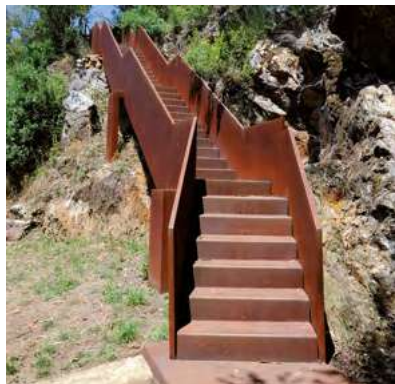
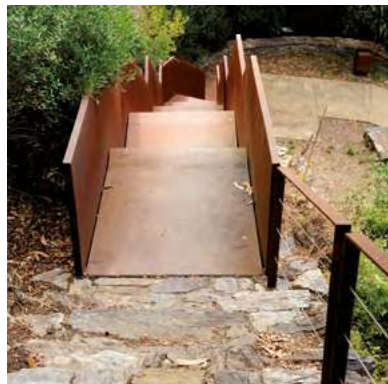
A nova escadaria.

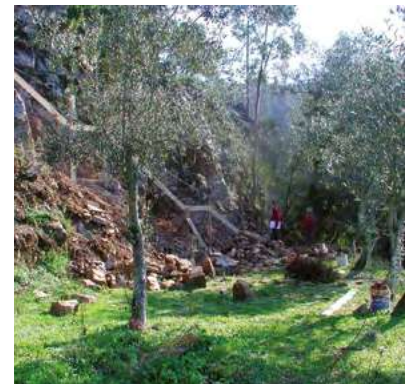
Acompanhamento em obra da execução da estrutura metálica da escadaria.

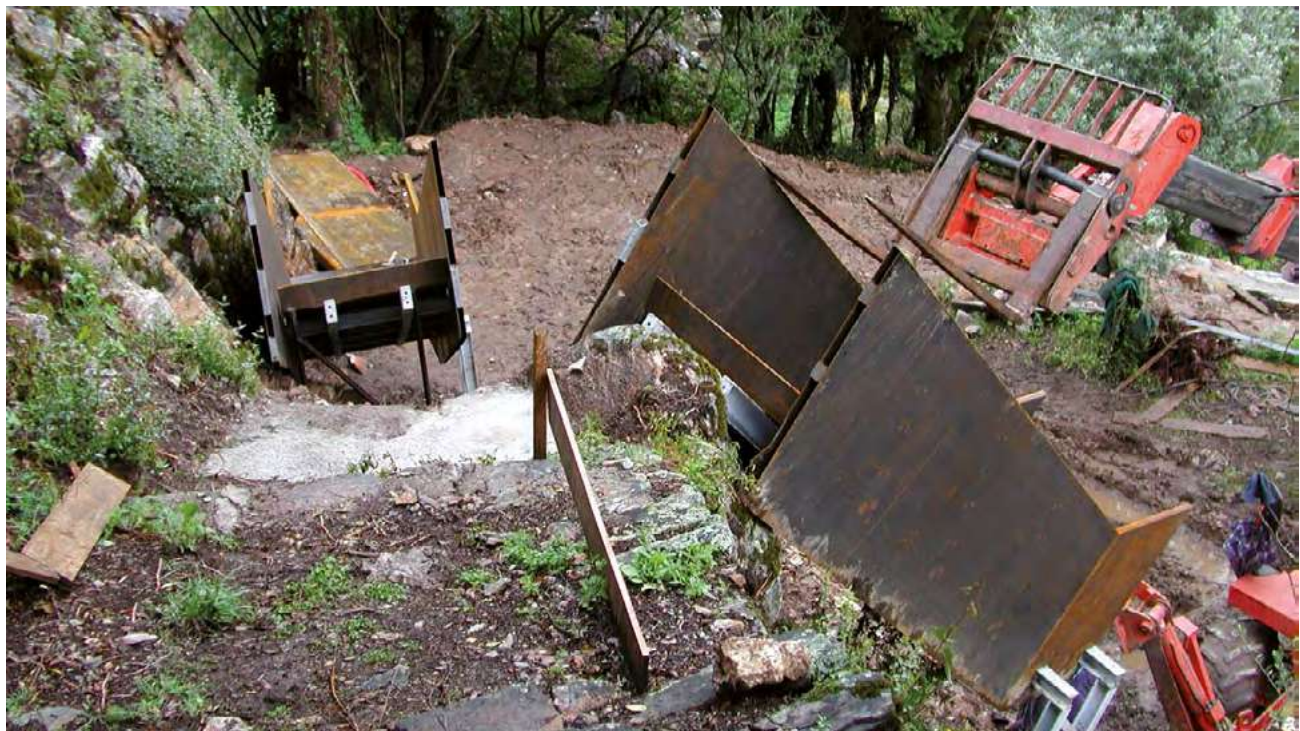
Acompanhamento da obra, aferindo *in loco* a estrutura projetada.

Assim, no acesso ao topo do antigo Castelo, semidesmoronado e com escadaria irregular à cota superior, consolidou-se parte da escadaria ainda existente do antigo percurso e reconstruiu-se o tramo de escadas desaparecido, agora com uma nova estrutura com expressão atual.

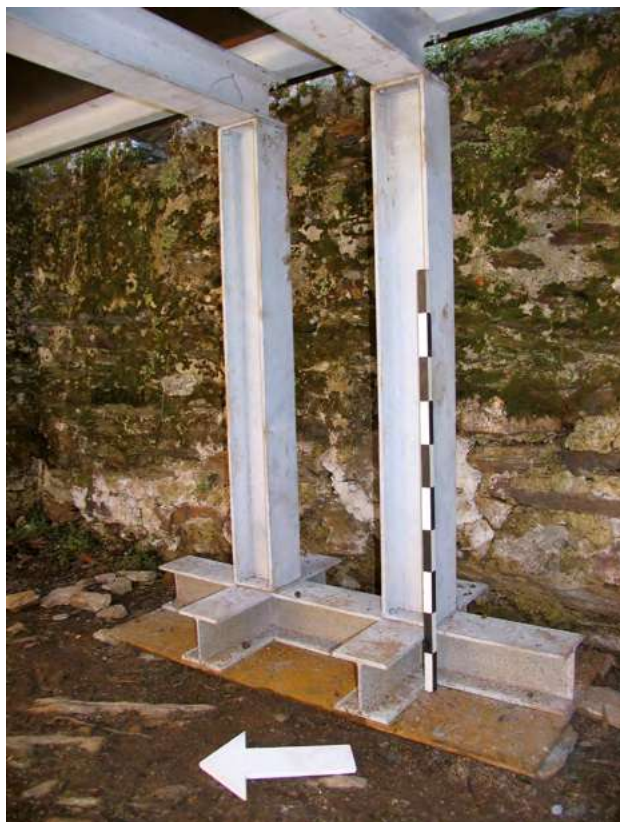
Estrutura do varandim da Torre.

No interior da Torre construiu-se uma estrutura para funcionar como varandim para a paisagem, independente da atual construção, apenas pousada no pavimento interior. O varandim é interligado com o caminho de che-

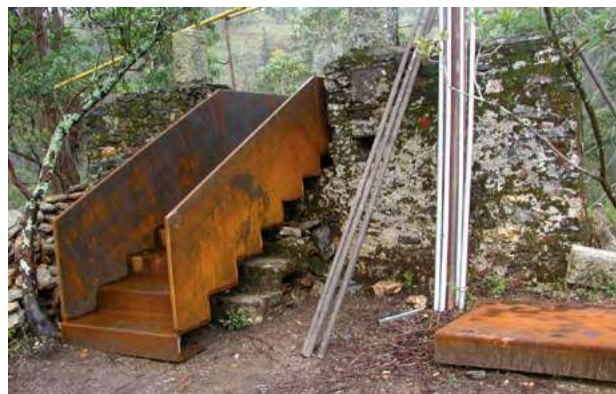
Estrutura de acesso ao varandim.

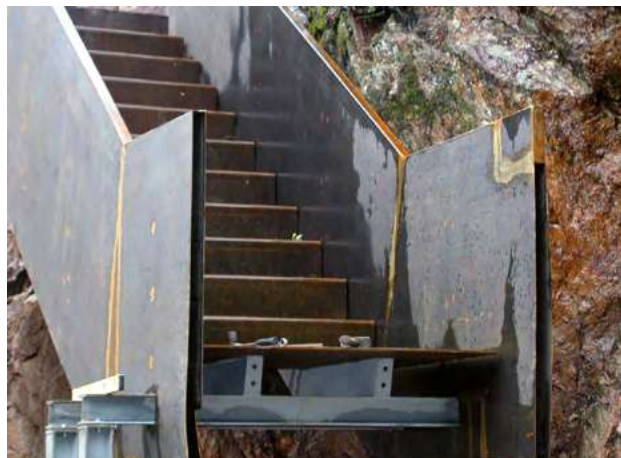
A nova escadaria e os seus apoios na rocha.

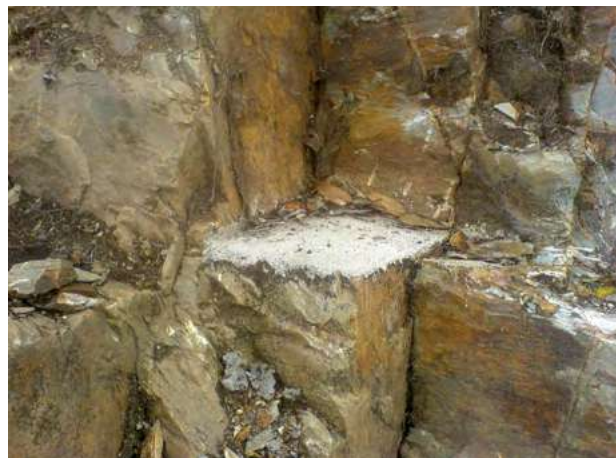
A nova escadaria em construção.

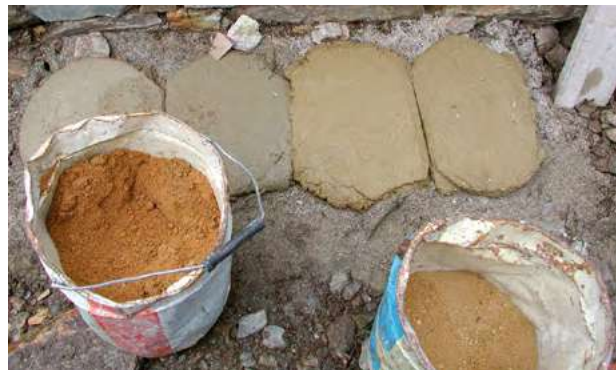
Testando *in loco* os pavimentos. Xisto ao cutelo (à esquerda) e escolha da tonalidade do saibro/solo cimento (à direita).

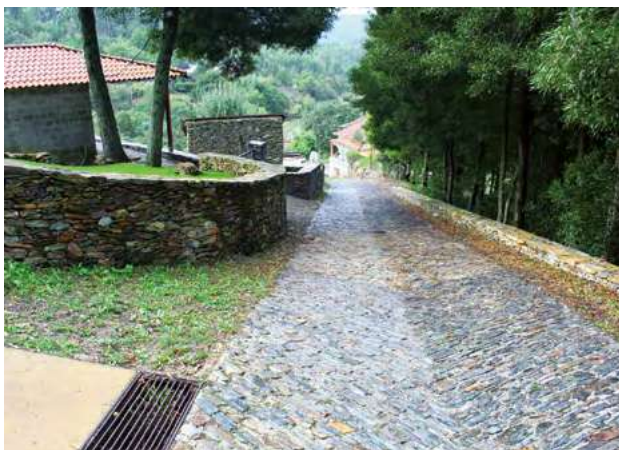
Pavimento destinado ao acesso automóvel em xisto ao cutelo.

O seu traçado apoiou-se no preexistente, mantendo a pendente do seu perfil longitudinal; o perfil transversal inclui 3m de pavimento rígido antiderrapante, no troço de acesso automóvel, e 1,80m de pavimento rígido no troço restante, vocacionado para os peões.

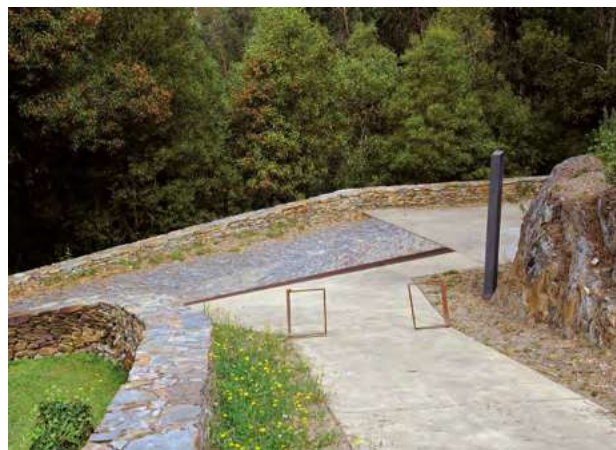
Caminho de acesso à Torre. Confluência do pavimento destinado ao acesso automóvel com o pavimento para acesso pedonal.

Quanto aos pavimentos, a zona afeta à circulação automóvel foi revestida em xisto ao cutelo, material muito abundante no local; no acesso vocacionado para os peões foi utilizado o saibro (versão solo-cimento, mais estável para a sua forte pendente), contornado com chapa de aço corten-a ao cutelo; os espaços de berma restantes mantiveram-se com solo vegetal, semeando-se “erva de prado”.

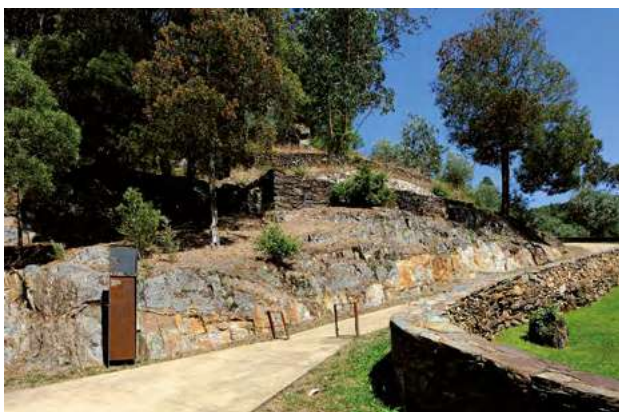
Pavimento destinado ao acesso pedonal em saibro/solo-cimento.

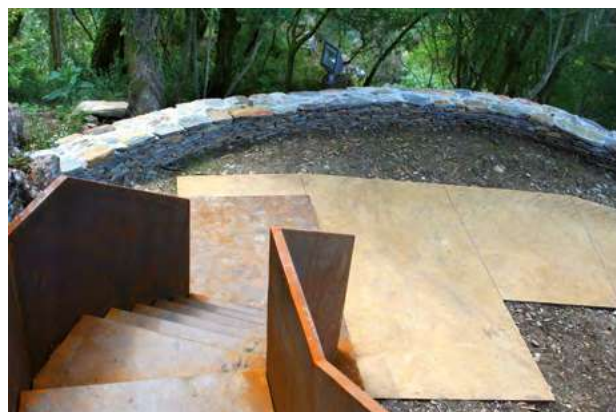
Acesso às escadas.

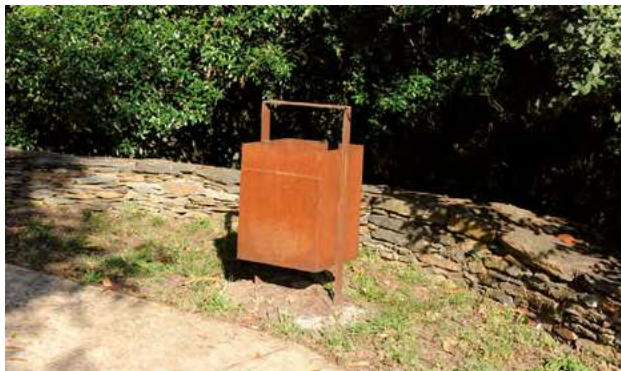
Muro de contenção de terras com altura para assento e mobiliário urbano.

As bermas foram sustentadas, onde necessário, com muros de suporte, construídos em xisto, na sequência dos preexistentes no mesmo material, que se conservaram ou remodelaram, incluindo o acerto de traçado dos muros de propriedade existentes na confluência do acesso a automóveis com o de peões. Em grandes troços, a sua amigável dimensão torna-os bancos de descanso.

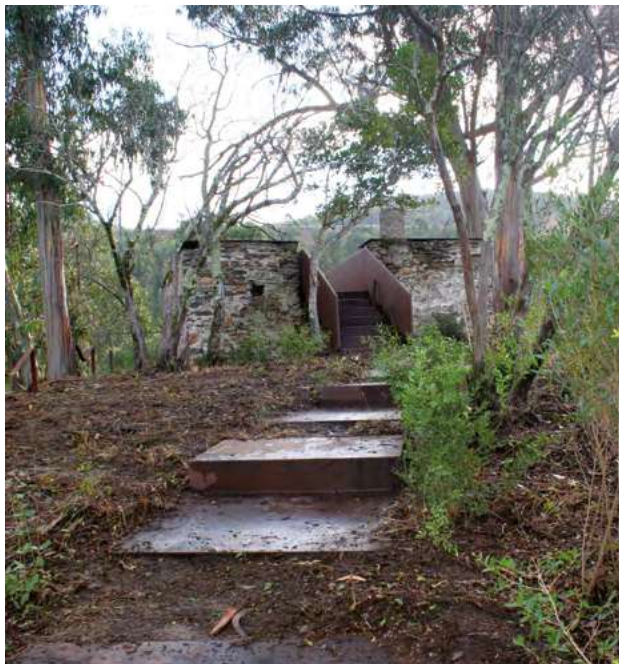
Torre do Castelo de Aguiar de Sousa em 2011. Trabalhos de manutenção.

os pavimentos e equipamentos urbanos pontualmente degradados, incluindo o reforço *in situ* das novas estruturas que delimitam o “espaço de maior sensibilidade arqueológica”, entretanto vandalizadas, mantendo-se assim a qualidade e a acessibilidade do local.

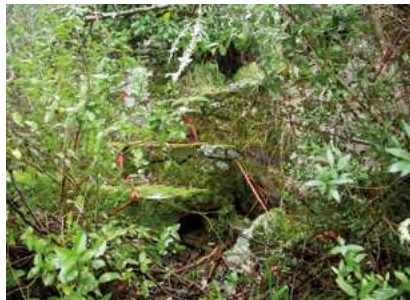
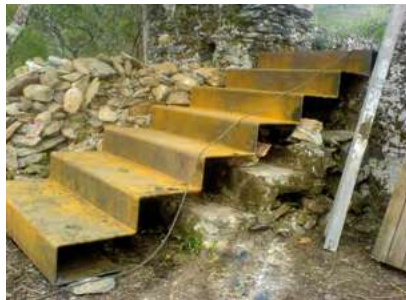
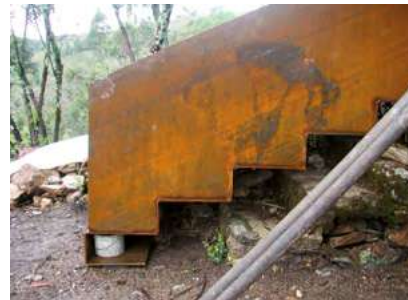
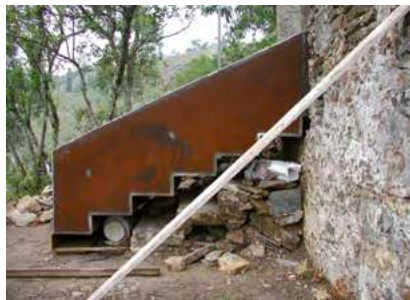
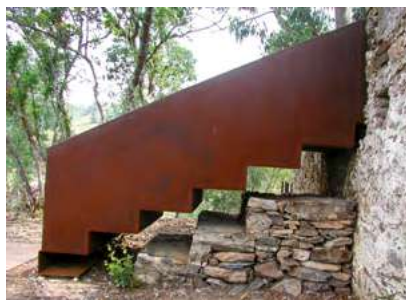
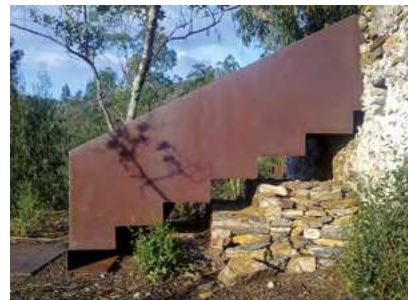
A patine no tempo.

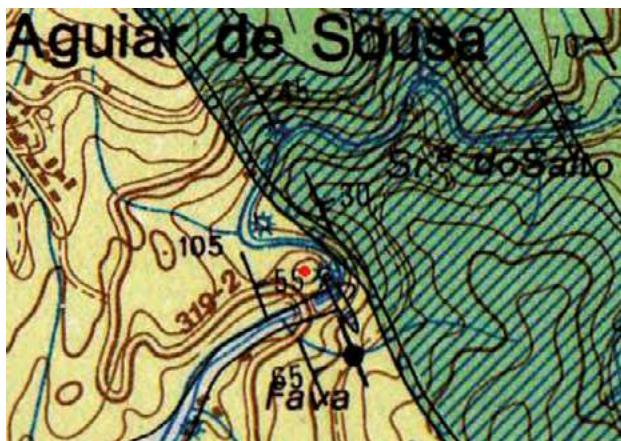
Extrato de Carta geológica (Esc.1:50.000) n.º 9-D Penafiel (Medeiros, Pereira e Moreira, 1981).

Geologicamente insere-se no Anticlinal de Valongo, constituído por rochas matassedimentares, xistos e grauvaques do complexo xisto-grauváquico, com intercalações de conglomerados, essencialmente quartzosos, que, de uma forma geral, tal como os materiais xistentos, apresentam orientação noroeste-sudeste (Medeiros *et al.*, 1980).

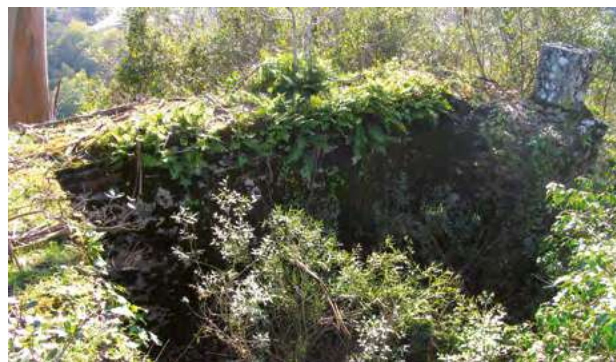
Torre do Castelo de Aguiar de Sousa antes dos trabalhos de limpeza.

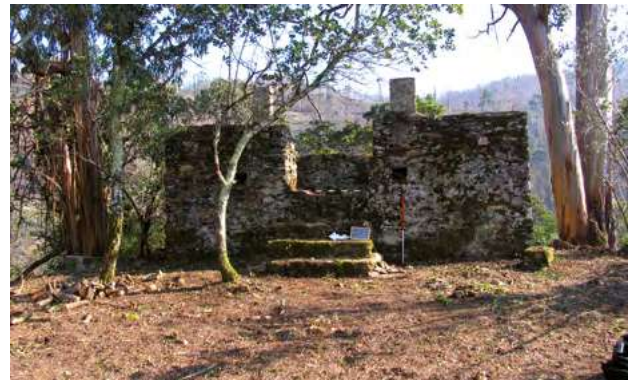
A Torre, com a orientação de noroeste-sudeste, é de configuração quadrilátera, irregular, de implantação descentrada, paredes de aparelho regular em alvenaria de xisto e quartzito, assentes em forte argamassa, com cerca de 2m de altura por 4m de largura, rematada por prentensas ameias, de xisto e granito, na maioria derrubadas, com uma abertura voltada a noroeste e três degraus de acesso ao interior.

Torre do Castelo de Aguiar de Sousa após a limpeza arbustiva.

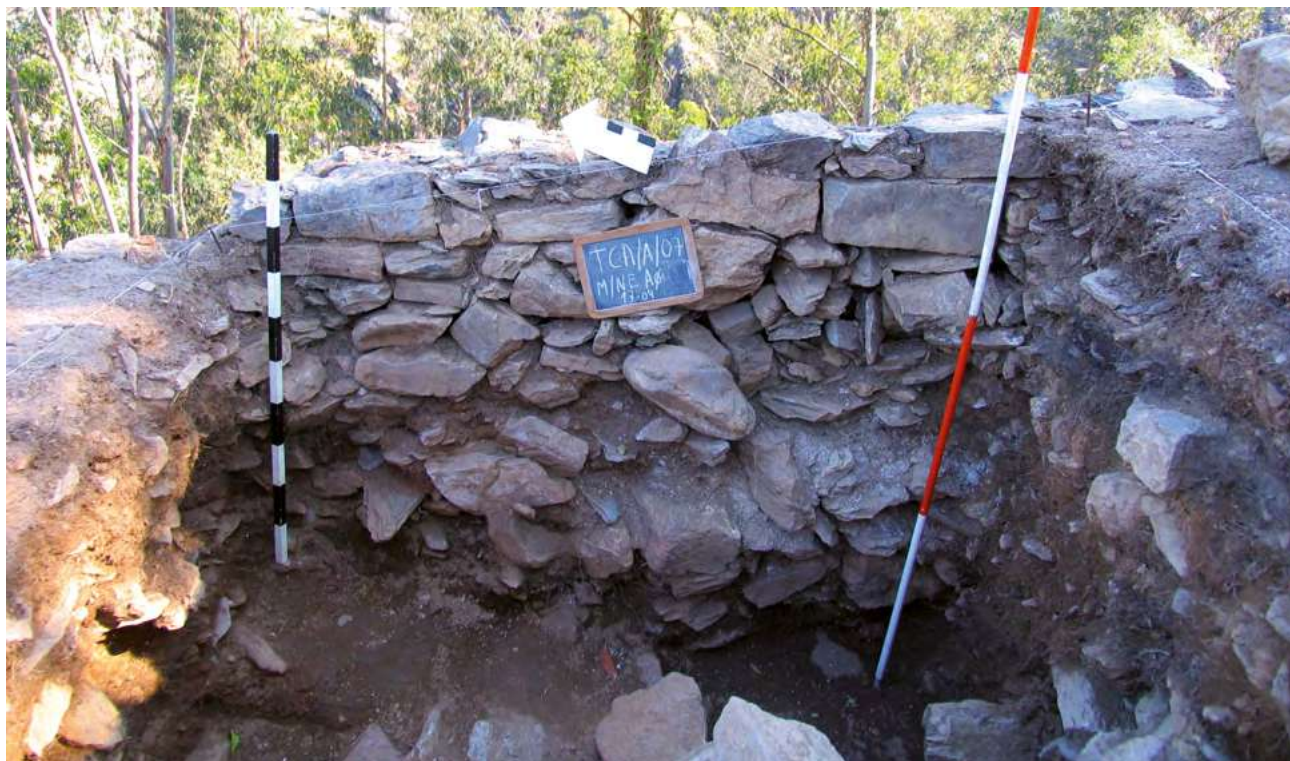
Face interna do muro nordeste.

tendência ciclópica, com vestígios de um ligante de tom cinzento claro com adição de conchas de bivalves, sendo o seu alinhamento interrompido pelo aproveitamento dos afloramentos rochosos que passam a ser incluídos no sistema defensivo. Pelo lado exterior do muro, a nordeste, sobressaía um amontoado de pedras de derrube que, depois de limpo, desvendou a face externa do muro defensivo com a particularidade de se encontrar rebocado. Porém, esta muralha deverá ter sido construída numa

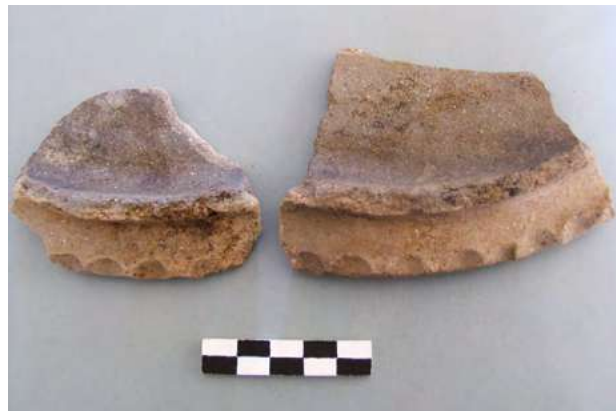
Fragmentos de fundos em disco com impressões digitadas.

Os fundos são planos e angulosos pelo exterior, na ligação com o bojo, sendo mais suaves pelo interior. Destacam-se dois fragmentos de fundo em disco, com aba bem saliente e decoração por impressões digitadas com

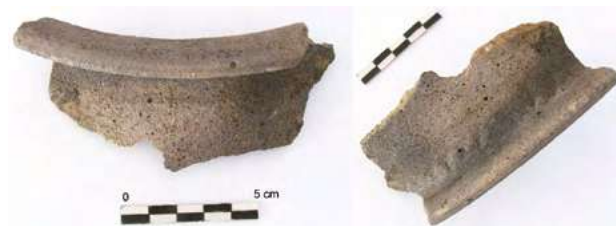
As paredes exteriores de alguns vasos foram decoradas com linhas curvas, horizontais, cordões puncionados e motivos de tendência circular ou em SSS, colocados no início do bojo ou junto ao bordo, com o recurso a técnicas de incisão, punção simples, impressões digitadas e aplicações plásticas.

Fragmentos de bordo com decoração.

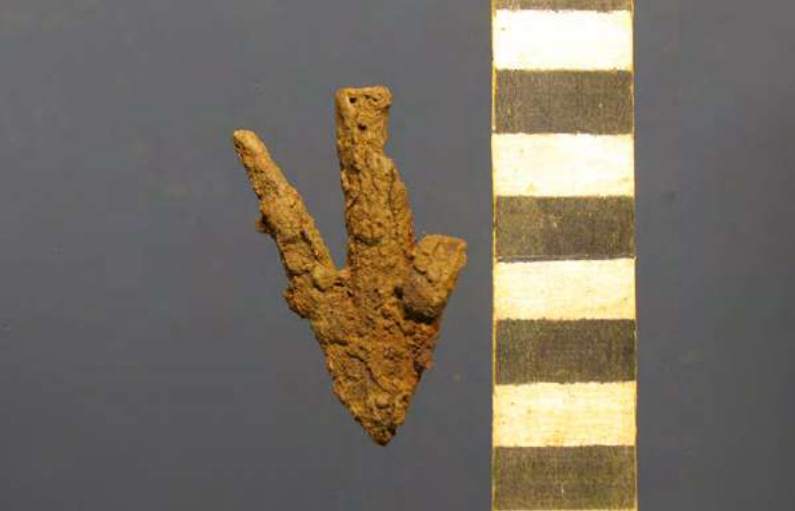
Ponta de seta.

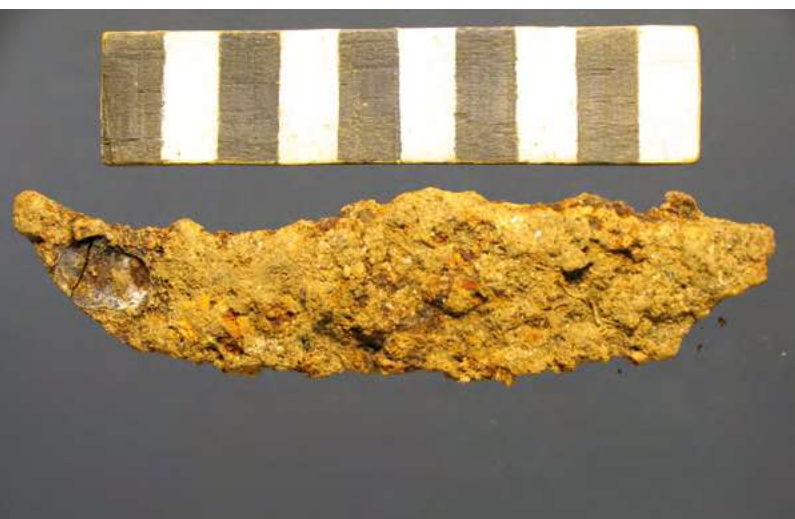
Lâmina de faca ou foice.

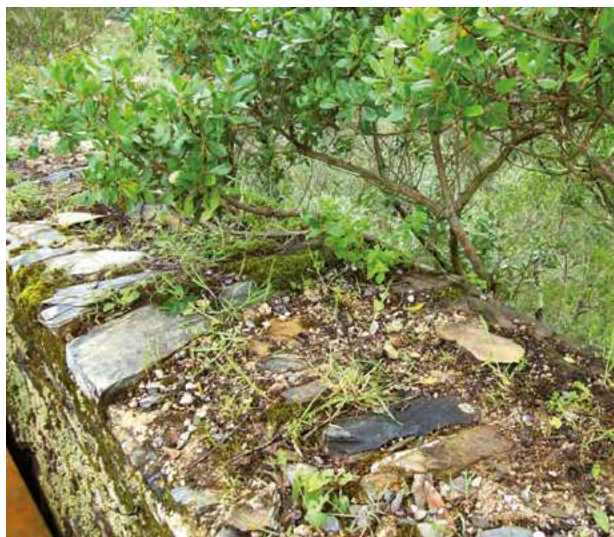
Desenvolvimento de plantas superiores, líquenes e musgos e consequente degradação dos muros.

No coroamento das paredes da Torre existiam alguns elementos estruturais soltos, zonas de infiltração, locais de retenção de água e de acumulação de depósitos, tais como folhas, terra, etc. Os agentes biológicos têm uma função fulcral na degradação destes locais, destacando-se o ataque químico provocado pelos microrganismos, que produzem alterações nas superfícies, e a ação mecânica provocada pelas raízes das plantas, fonte de humidade e causa da deterioração física, ao enraizarem-se nos interstícios das pedras, originando fraturas e desmoronamentos parciais dos muros.

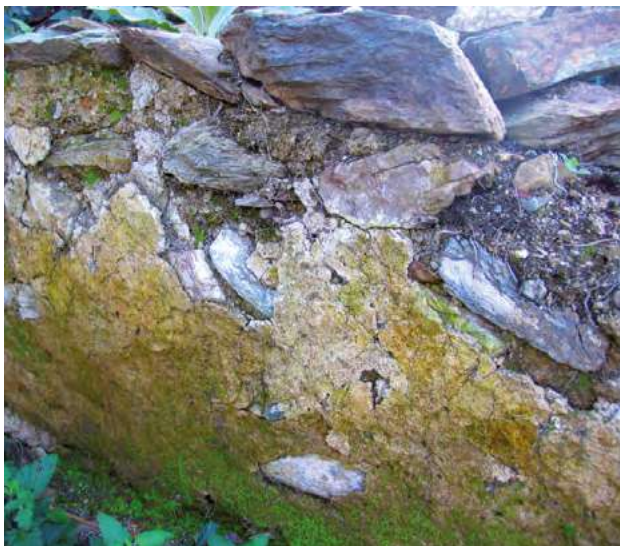
Os muros periféricos que integram o conjunto arqueológico e circundam a estrutura da Torre propriamente dita apresentavam uma grande proliferação de plantas superiores, com o conseqüente desenvolvimento de raízes no interior da alvenaria, bem como de alguma colonização biológica – líquenes, musgos e, também, bastante terra –, resultado de a cota de um dos lados do muro estar ao mesmo nível que o piso térreo. Assim, é natural que todas as condições estivessem reunidas para a proliferação de diversas plantas, algumas já com um porte significativo.

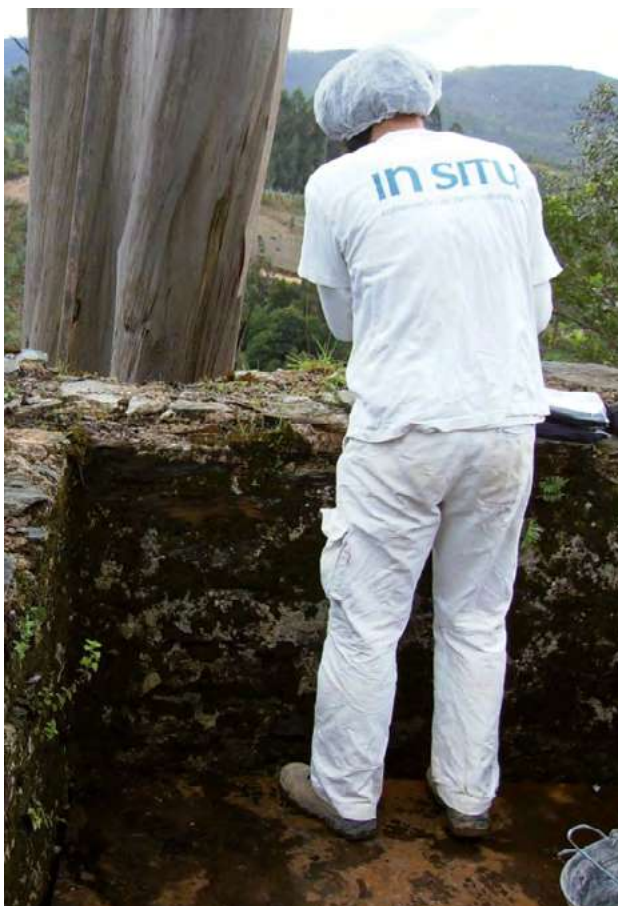
Limpeza manual dos panos da Torre do Castelo de Aguiar de Sousa.

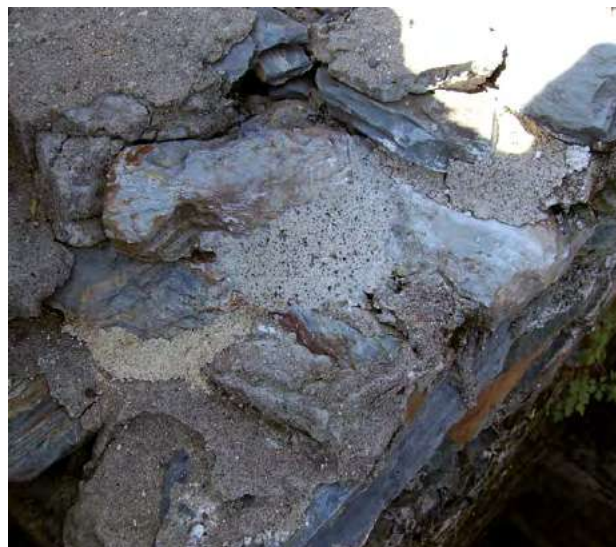
Pormenor dos testes de argamassas.

Optou-se por uma argamassa pré-doseada (*Albaria Allettamento®* da BASF). Através da utilização desta foi possível criar uma cercadura em redor das pedras de forma a reestruturar o topo das paredes e a canalizar a água para a pendente exterior da estrutura, a fim de evitar, tanto quanto possível, infiltrações para o interior da Torre.

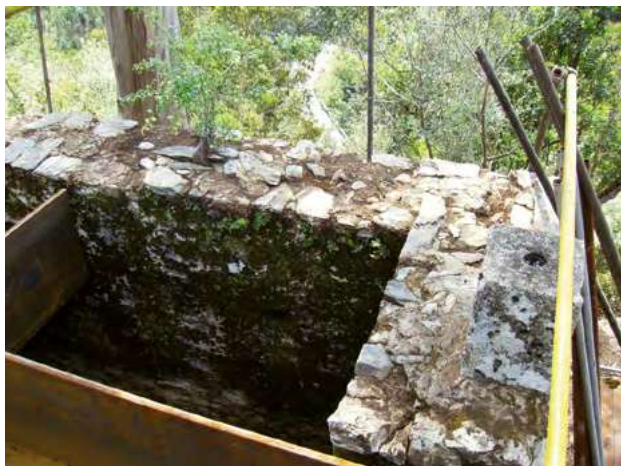
Das ameias introduzidas na intervenção dos anos 40 do século XX restavam dois elementos. O projeto definiu a remoção de uma das ameias, de forma a criar uma imagem mais coesa do conjunto, preservando-se a segunda como testemunho desta intervenção, identificada em diversos registos bibliográficos.

Pormenor da ameia preservada no local.

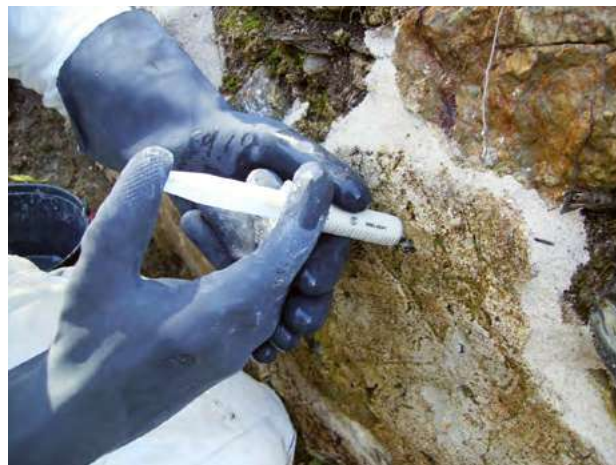
Pormenor da injeção de uma calda para consolidação do reboco.

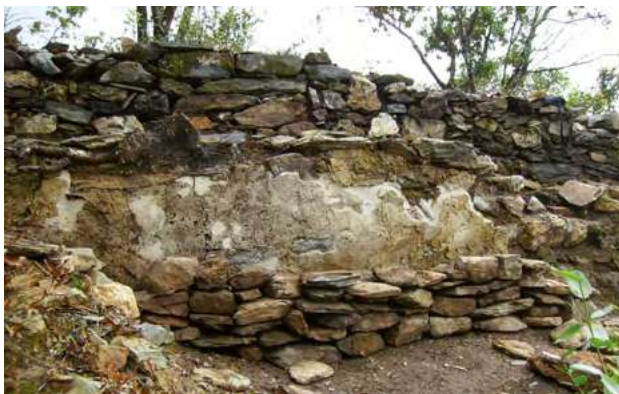
Início da construção do muro de proteção.

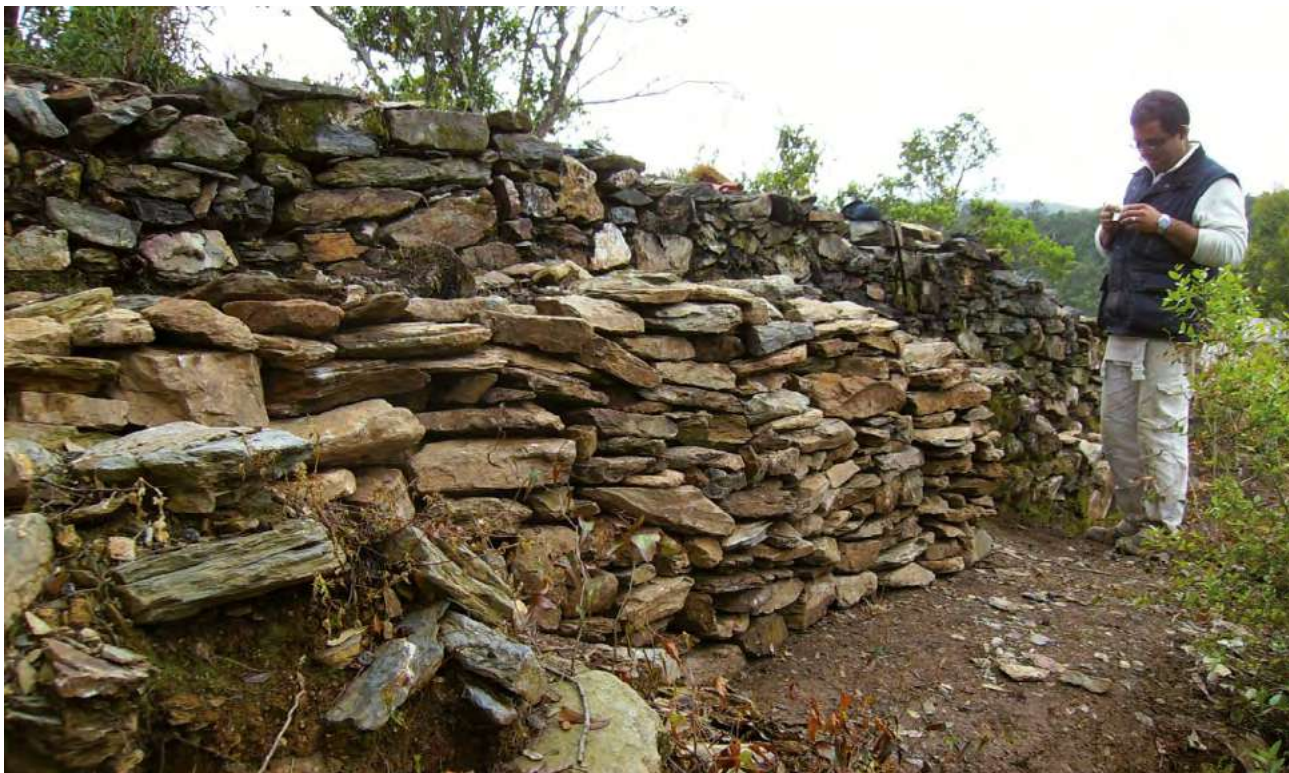
Resultado final após a elevação do muro de proteção.

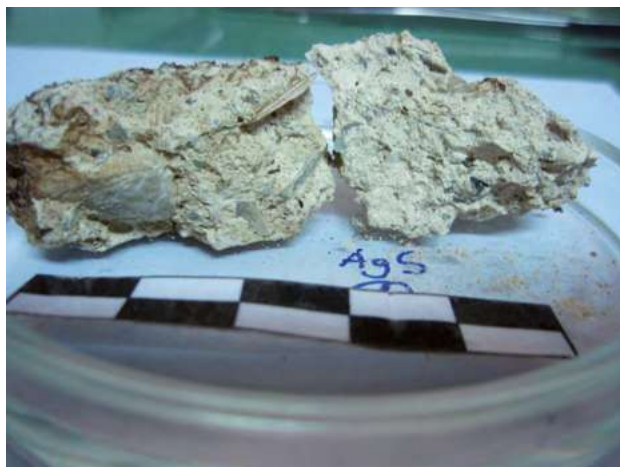
Exemplo do exame à lupa binocular. Amostra A: argamassa de cal branca com lamelibrânquios de grandes dimensões e muito abundantes. O inerte utilizado apresenta grande dispersão granulométrica, com predominância para os cristais de grande dimensão, sendo raros os minerais de cor escura.

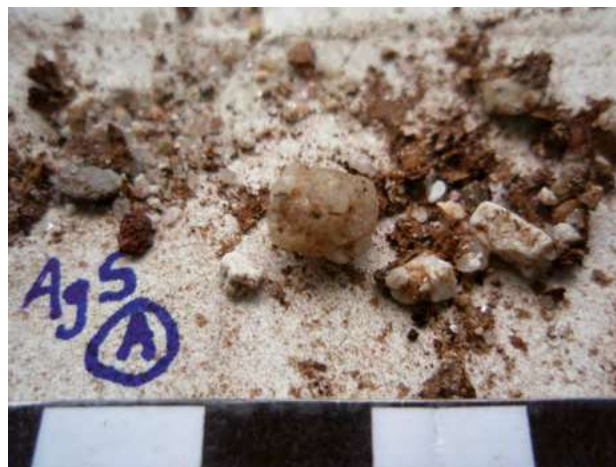
Exemplo do exame à lupa binocular do resíduo insolúvel. Amostra A: observa-se material fino terroso. Entre os cristais de grandes dimensões foi possível identificar quartzo e feldspatos (albite), enquanto nos cristais de pequena dimensão observa-se quartzo, feldspatos e moscovite.
